Abschlussbericht

BV Alte Dorfstraße 1 in 73773 Aichwald-Aichschieß
Baugrund- und abfalltechnische Untersuchungen

Flurstücke 545 und 545/1

Rosenpark Quartier GmbH

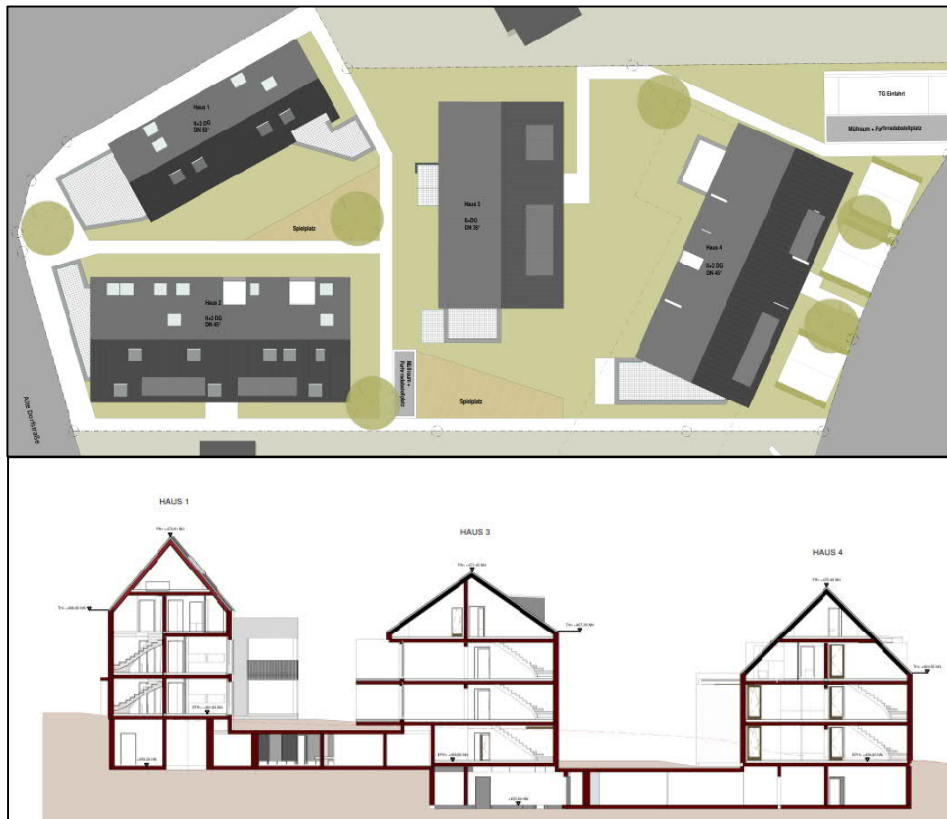
Abbildung 3: Geplante Bebauung

Gemäß den vorliegenden Planunterlagen sollen vier Wohneinheiten mit Tiefgarage errichtet werden.

Entsprechend den zur Verfügung gestellten Unterlagen erfolgt die Gründung der Gebäude bzw. der Tiefgarage in einer Höhe von ca. 458,0 m ü. NN (Gebäude 1 + 2) bzw. 455,4 m ü. NN (Gebäude 3 + 4).

Die Gründungssohle der geplanten Gebäude liegt entsprechend den vorliegenden Planunterlagen bei etwa 458,0 m ü. NN (Gebäude 1 + 2) bzw. 455,4 m ü. NN (Gebäude 3 + 4).

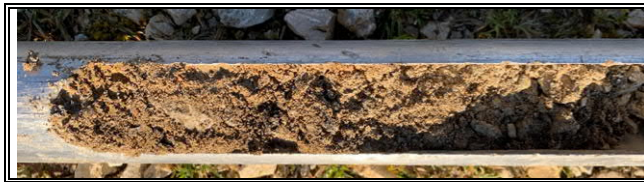
Bild Nr: 03 Aufnahmedatum: 19.01.2022

Bohrung KRB 3, 0 – 0,5 m

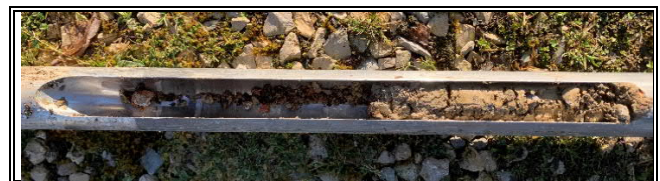
Bild Nr: 10 Aufnahmedatum: 19.01.2022

Bohrung KRB 3, 3,5 - 4,0 m, Wasserzutritt

In den Bohrungen KRB 3 und KRB 4 wurde im Übergangsbereich zum Verwitterten Festgestein Schichtwasser angetroffen. Nach Beendigung der Bohrung wurde der Wasserspiegel bei 6,1 m u. GOK (KRB 1) bzw. 7,0 m u. GOK (KRB 4) eingemessen. Zur Untersuchung der Betonaggressivität wurde aus der Bohrung KRB 3 eine Wasserprobe entnommen (vgl. Probenahmeprotokoll in Anlage 2.3).

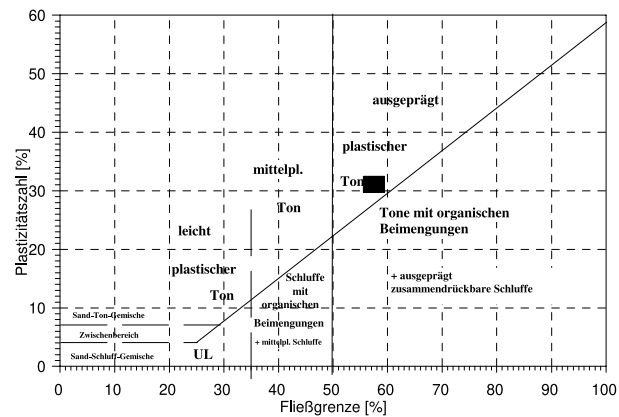
Entnahme durch:	Sweco GmbH	Probenbez.:	KRB 2				
Entnahmedatum:	19.01.22	Tiefe:	2,4 - 3,4 m				
Untersuchung durch:	Dr. Hölzer	Bodengruppe:	TA				
Datum:	27.01.22	Entnahmeart:	gestört				
	Fließgrenze						
Behälter Nr.:	1	2	3	4	Ausrollgrenze		
Anzahl der Schläge :	16	25	39	35	5	6	7
Feuchte Probe+Beh.:	115,26	121,5	118,28	121,2	17,6	22,08	17,64
Trock. Probe+Behält.:	110,94	117,42	114,1	117,38	16,06	19,74	15,86
Behälter [g] :	103,74	110,34	106,24	110,38	10,2	10,88	9,08
Wassergehalt [%] :	60	57,63	53,18	54,57	26,28	26,41	26,25

Nat. Wassergehalt W_n [%] :	22,18
Fließgrenze W_l [%] :	57,46
Ausrollgrenze W_p [%]:	26,31
Plastizitätszahl I_p [%]	31,15
Konsistenzzahl I_c [%] :	1,133
Zustandsform :	halbfest

Bohrung	Tiefe [m u. GOK]	w _n [%]	Boden- gruppe nach DIN 18196	Zustandsgrenzen				Zustands- form	Korngrößen			
				w _L [%]	w _P [%]	I _P [%]	I _C		T [%]	U [%]	S [%]	G [%]
KRB 2	2,4 – 3,4	22,18	TA	57,46	26,31	31,15	1,133	halbfest	-	-	-	-
KRB 4	2,5 – 3,5	-	-	-	-	-	-	-	52,9	32,4	11,8	2,9

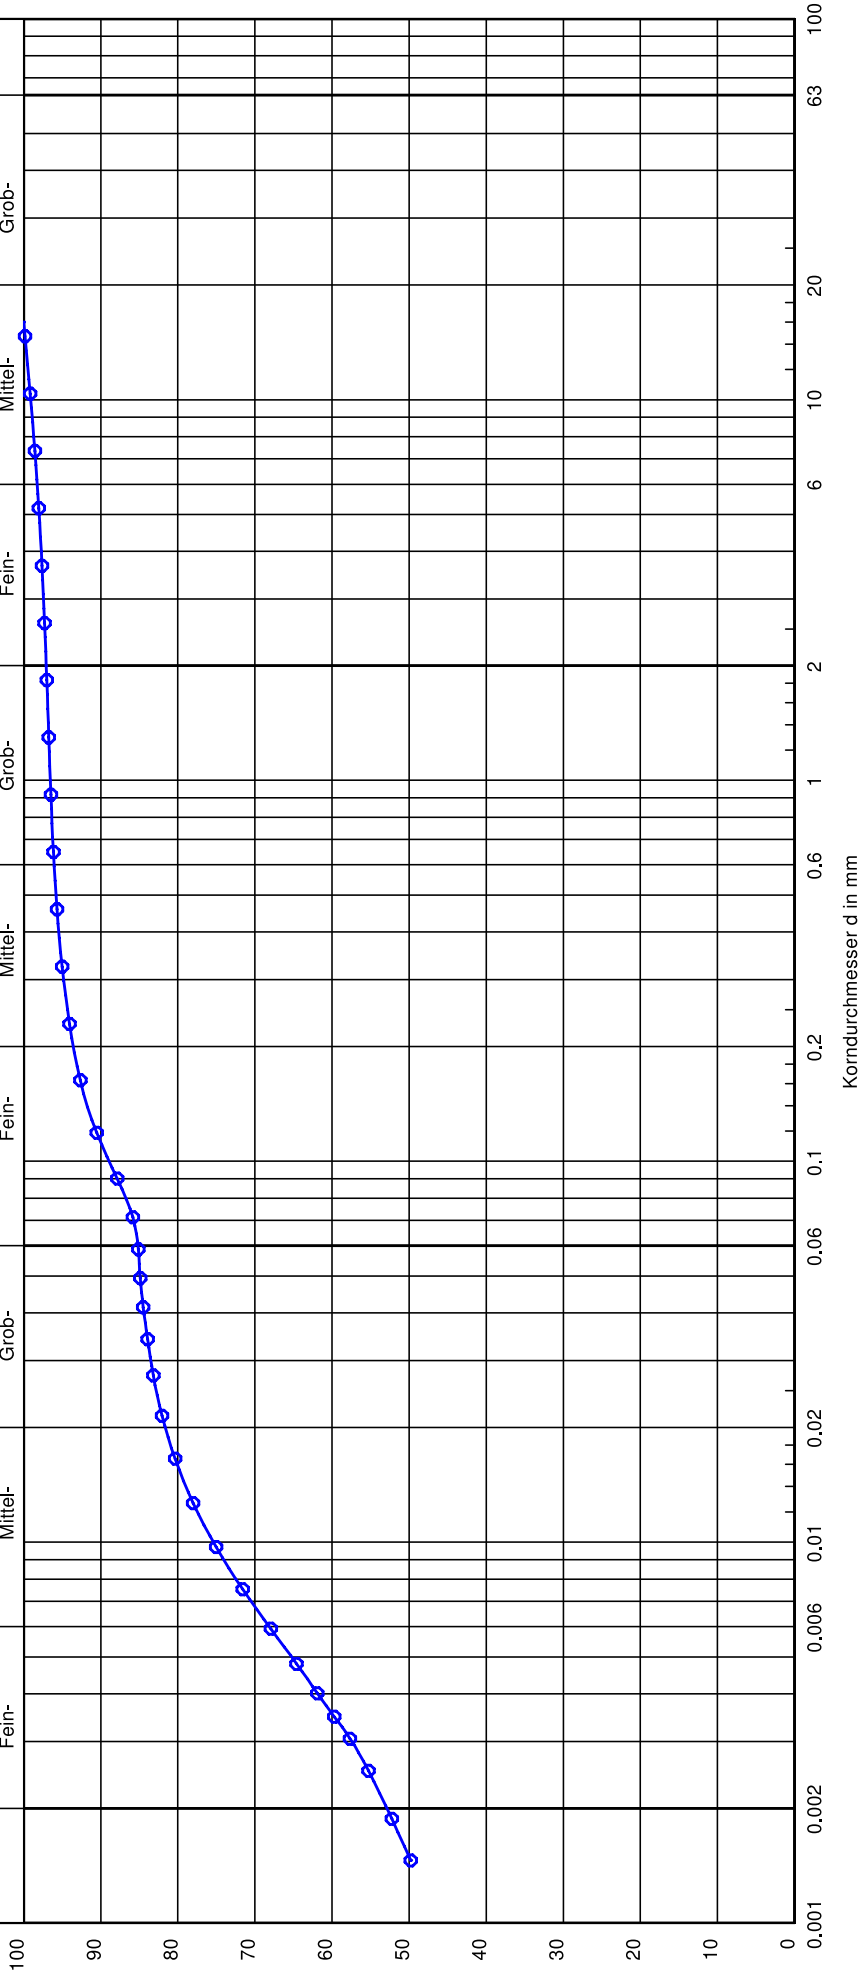
Bezeichnung: KRB 4

Massenanteile der Körner < d in % der Gesamtmenge

Bodenart: T, u, fs'
